# 四川富骅新能源科技有限公司地块 土壤污染状况初步调查报告

委托单位：四川富骅新能源科技有限公司

调查单位：四川省宏茂环保技术服务有限公司

2023年10月

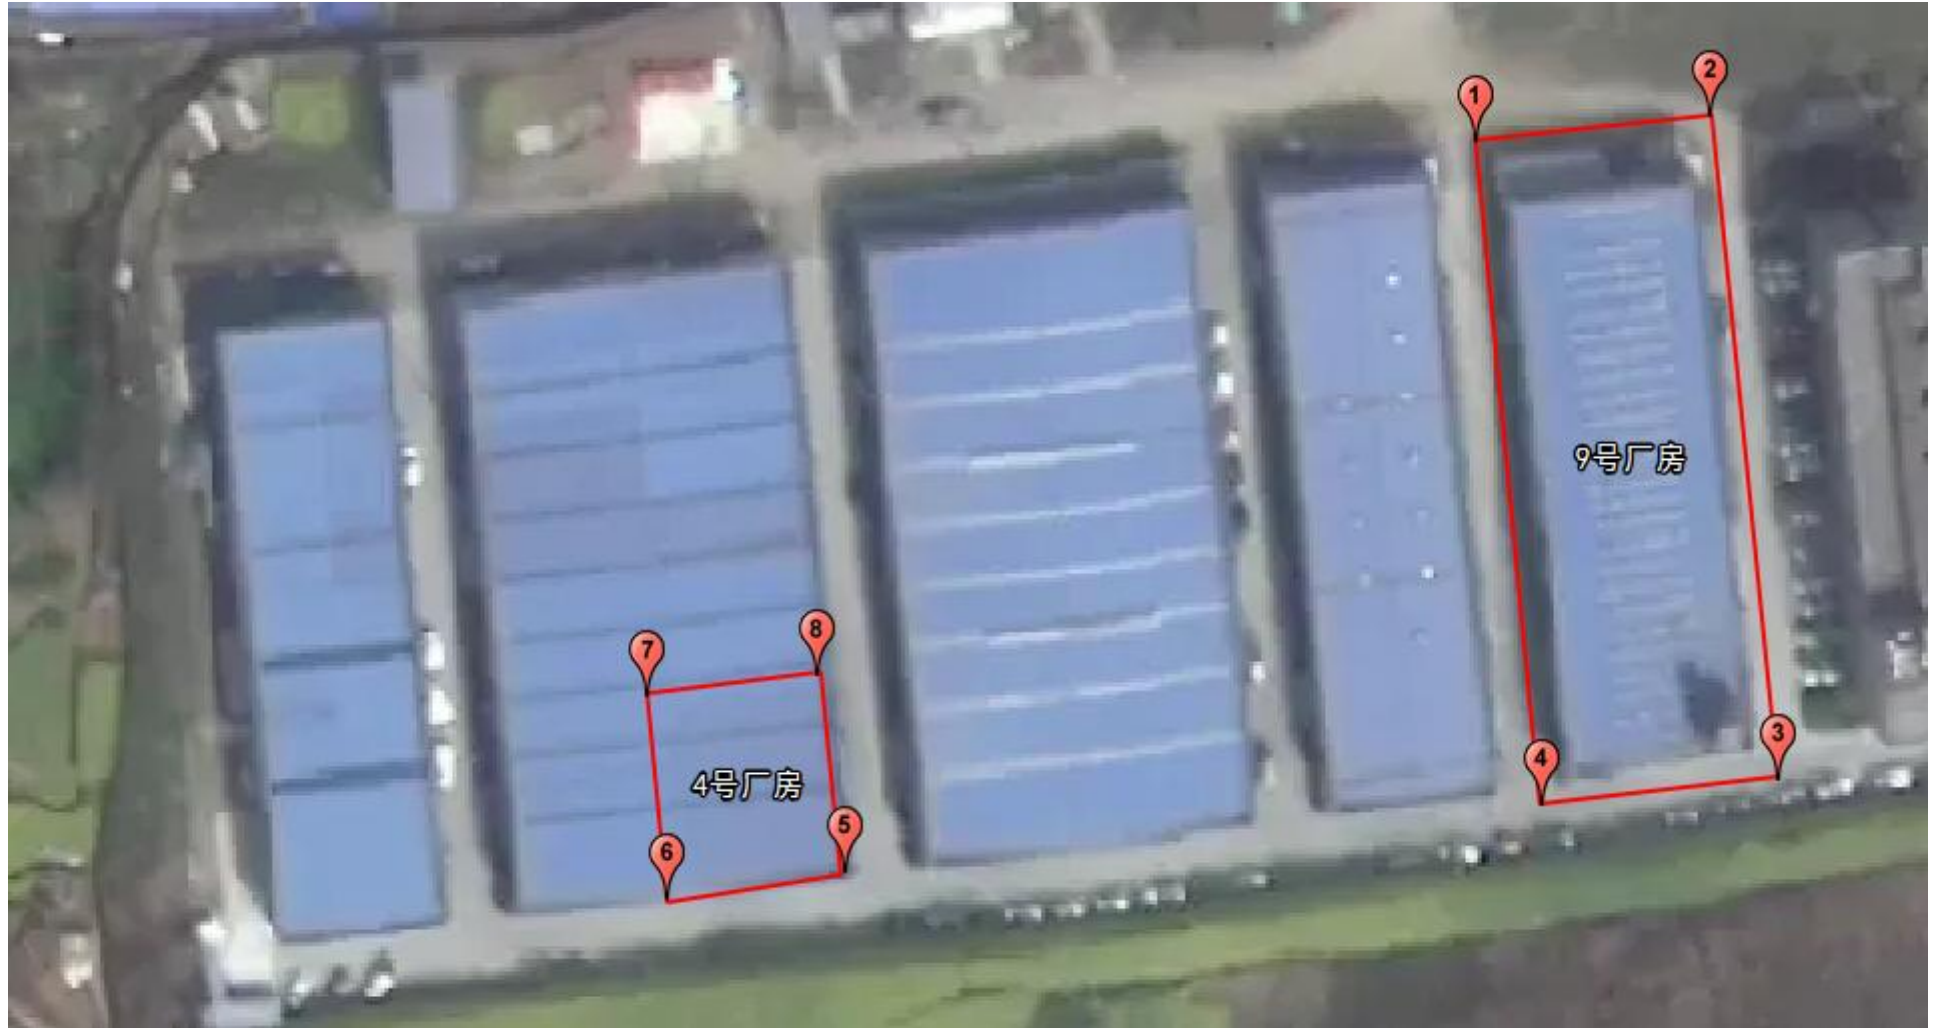
图2-2调查范围示意图

根据人员访问及搜集资料可知，本次调查范围为四川富骅新能源科技有限公司地块，地块位于四川省绵阳市高新区西区河北—平武工业园。根据现场踏勘和收集的厂房租赁协议得知，公司于2015年租赁四川天鑫科技有限公司9号厂房及4号厂房部分区域（9号厂房占地面积约1774m<sup>2</sup>，4号厂房占地面积约277m<sup>2</sup>，总面积约2051m<sup>2</sup>），调查地块与周边界线明显，评估范围边界明确，调查范围拐点坐标见图2-2和表2-1。

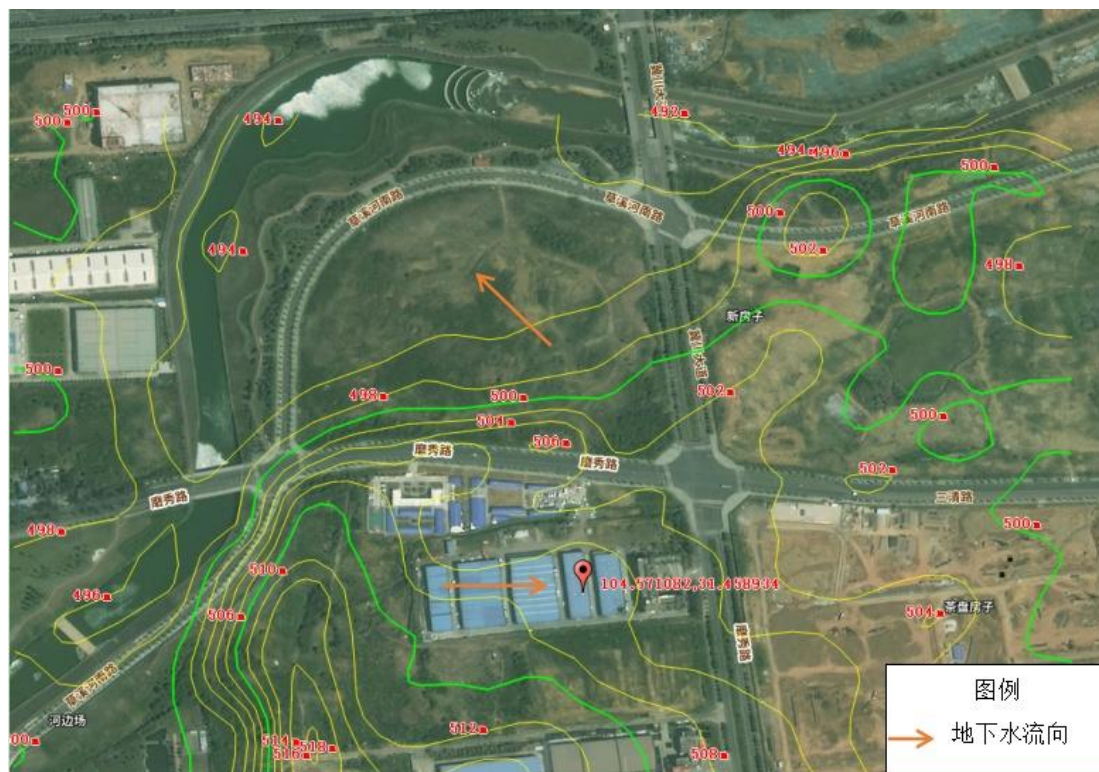
图3-4项目周边高程及地下水流向示意图

根据地勘资料、项目周边高程图及涪城区的水系图判断，项目地下水流受草溪河影响，判定地块地下水流向为西流向东。

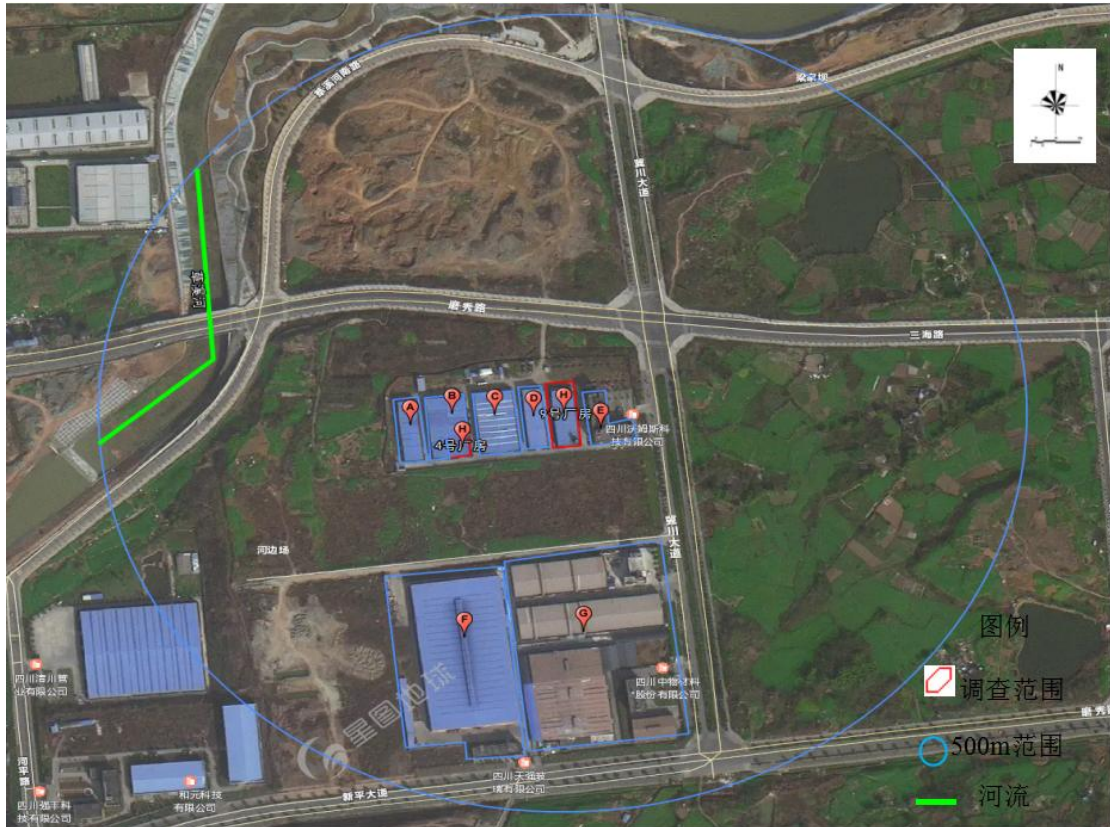
图3-5地块500m范围外环境关系图

业园内，租用四川天鑫科技有限公司2栋标准厂房（9号厂房）（4号厂房）和办公楼1F部分区域用于生产和办公，四川天鑫科技有限公司整个厂区东侧紧邻磨秀路，磨秀路对侧为空地；南侧紧邻厂区为一片空地，南侧133m为四川天强玻璃有限公司（玻璃加工），四川中物材料股份有限公司（改性工程塑料、高分子材料）；西侧为空地；北侧为空地。目前四川天鑫科技有限公司内入驻的企业有绵阳智胜泰机械科技有限公司（生产机械产品角头）；绵阳晶泰新材料科技有限公司，新材料研发推广；四川恒意达机械制造有限公司，机械零部件加工；绵阳一米新材料科技有限公司，新材料研发推广和本项目，四川天鑫科技有限公司仅作为厂房出租方，不生产。项目周边无自然保护区、风景名胜区、文化遗产保护区等保护地以及饮用水水源保护区、无食品、药品等企业。根据《绵阳市高新技术产业开发区控制性详细规划（调整）局部〈W-02-05单元〉调整方案》，该地块规划主要为工业用地，周边无农用地，主要为建设用地和工业用地，地块500m范围内外环境关系卫星影像图如下。

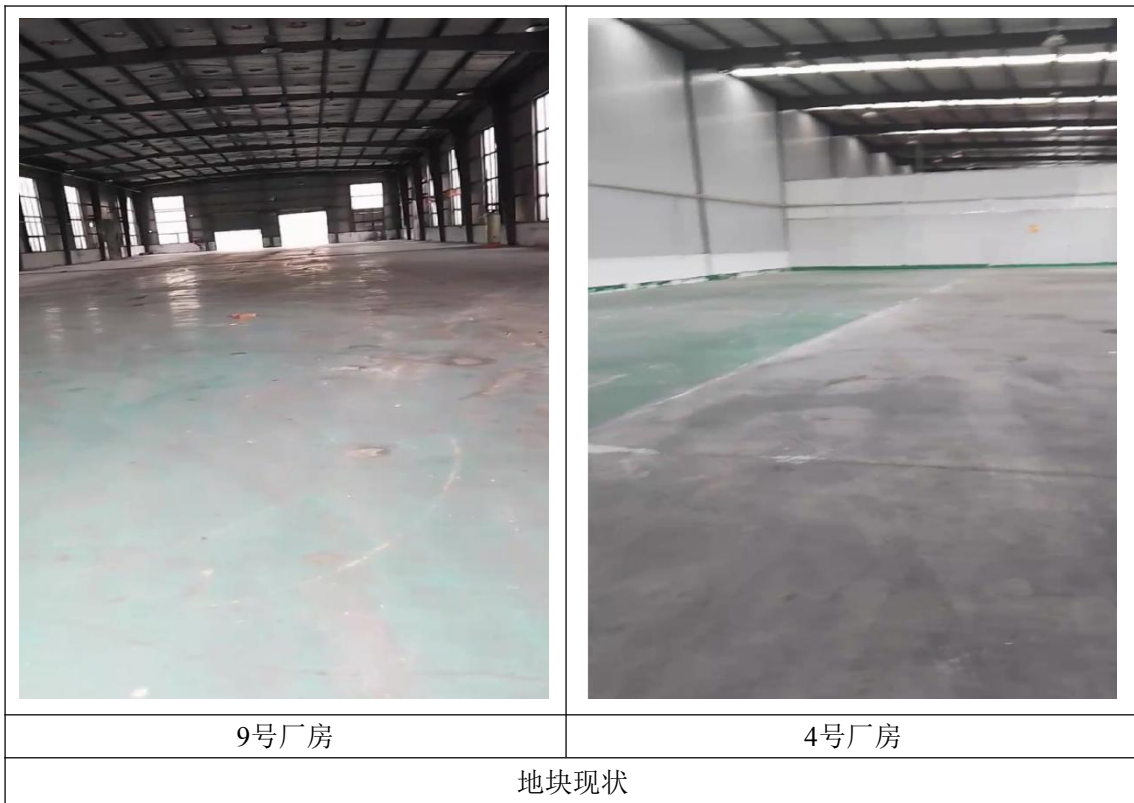
根据厂区人员访问及现有资料显示，四川富骅新能源科技有限公司于2015年租赁四川天鑫科技有限公司2栋标准厂房及办公楼进行建设“1万吨高能量密度正极材料镍钴铝酸锂及3亿Ah聚合物锂离子动力电池”项目，后期由于受场地、成本及市场等因素的影响，3亿Ah聚合物锂离子动力电池并未建设，目前仅生产高能量密度正极材料镍钴铝酸锂（年最大产量2000吨）。项目于2023年8月停止营业，该地块现无固体废物堆放，生产车间无固废堆积。库房及危废暂存间无危险废弃物及固废堆放。

截至2023年10月，厂房内设备已全部拆除，后续交由四川天鑫科技有限公司管理。

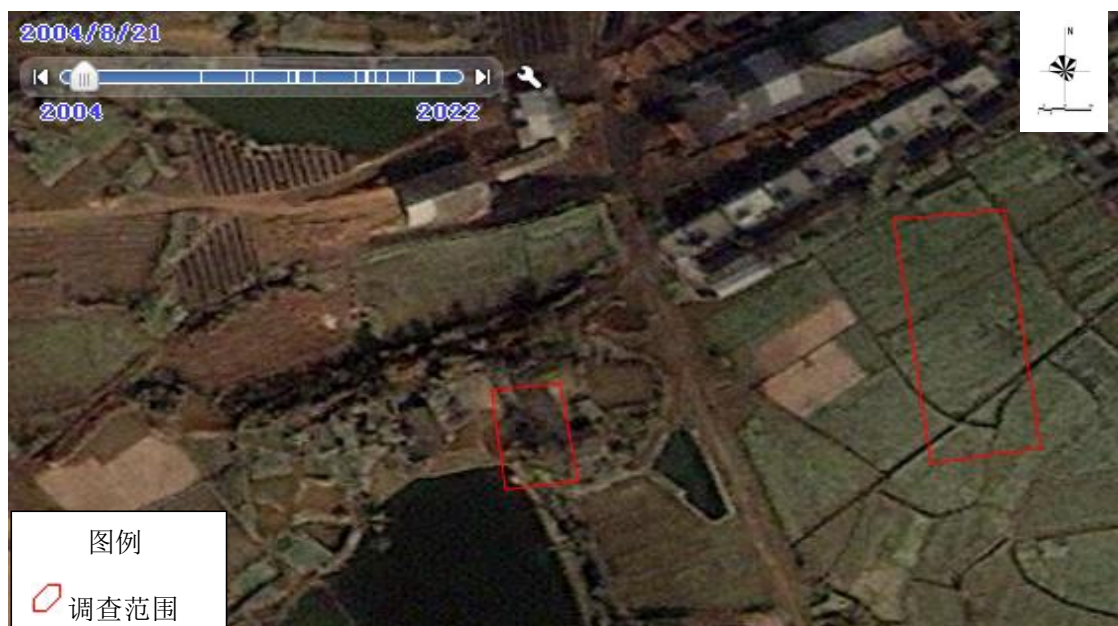
图3-6项目所在地历史影像（2004年）

根据项目所在地历史影像分析。项目2014年以前为农田，2014年，四川天鑫科技有限公司开始修建厂房，2015年3月，四川富骅新能源科技有限公司租用四川天鑫科技有限公司厂房进行生产。

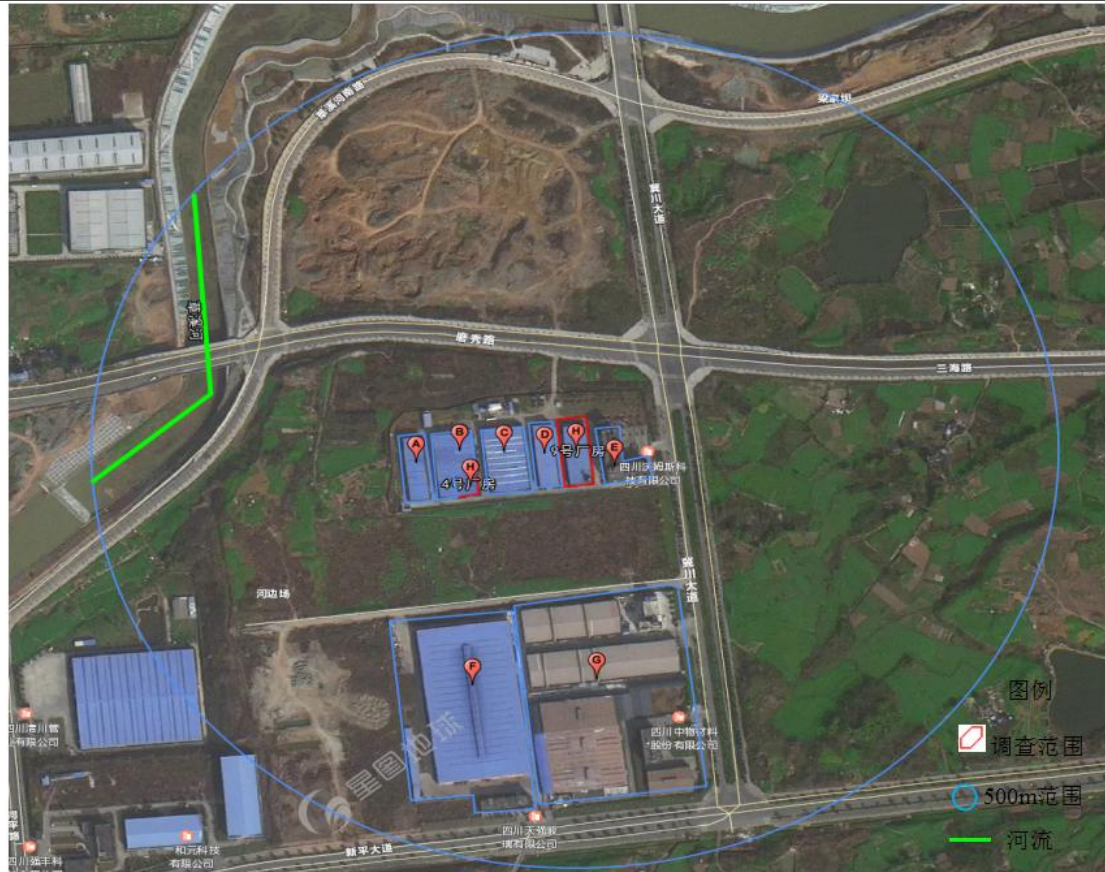
图3-12外环境关系图

序号	外环境名称	方位	距离	性质	敏感要素
A	绵阳智胜泰机械科技有限公司	西侧	紧邻	电子	工业企业
B	绵阳晶泰新材料科技有限公司	西侧	紧邻	新材料研发推广	工业企业
C	四川恒意达机械制造有限公司	西侧	紧邻	机械零部件加工	工业企业
D	绵阳一米新材料科技有限公司	西侧	紧邻	新材料研发推广	工业企业
E	四川天鑫科技有限公司	东侧	紧邻	办公室	工业企业
F	四川天强玻璃有限公司	南侧	133m	玻璃加工	工业企业
G	四川中物材料股份有限公司	南侧	133m	改性工程塑料、高分子材料	工业企业
H	四川富骅新能源科技有限公司	本项目	/	电池制造	工业企业
草溪河		西北	371m	地表水	敏感点

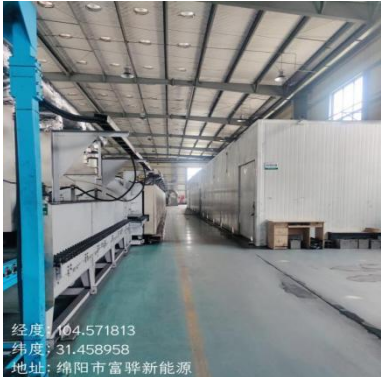
序号	车间名称	涉及工业活动	重点场所或重点设施设备	涉及有毒有害物质清单	产污环节	隐患内容	污染途径	特征污染物	现场照片
1	9号车间	配料、混合	原料仓库、混合工段	镍、钴、锂、铝、铜、铅、锌、砷、镉、六价铬、汞、锰、石油烃	设备维修	设施故障、地面破损	维修设备时机油沿地面漫流	镍、钴、锂、铝、铜、铅、锌、砷、镉、六价铬、汞、锰、石油烃

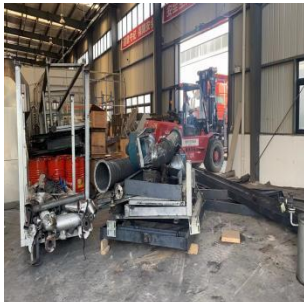
序号	废弃物类型	名称	属性	产生环节	储存方式	分布区域	特征污染物	污染迁移途径	现场照片	处置方式
1	残留设备	耙式干燥机1台、立式搅拌机1台、混合机1台、超细气流磨1台、振动筛1台、离心喷雾干燥机1台	固体	自然沉淀	室内堆放	4号厂房	镍、钴、锂、铝、铜、铅、锌、砷、镉、六价铬、汞、锰、石油烃	垂直入渗、地面漫流

外售给同类型企业生产使用

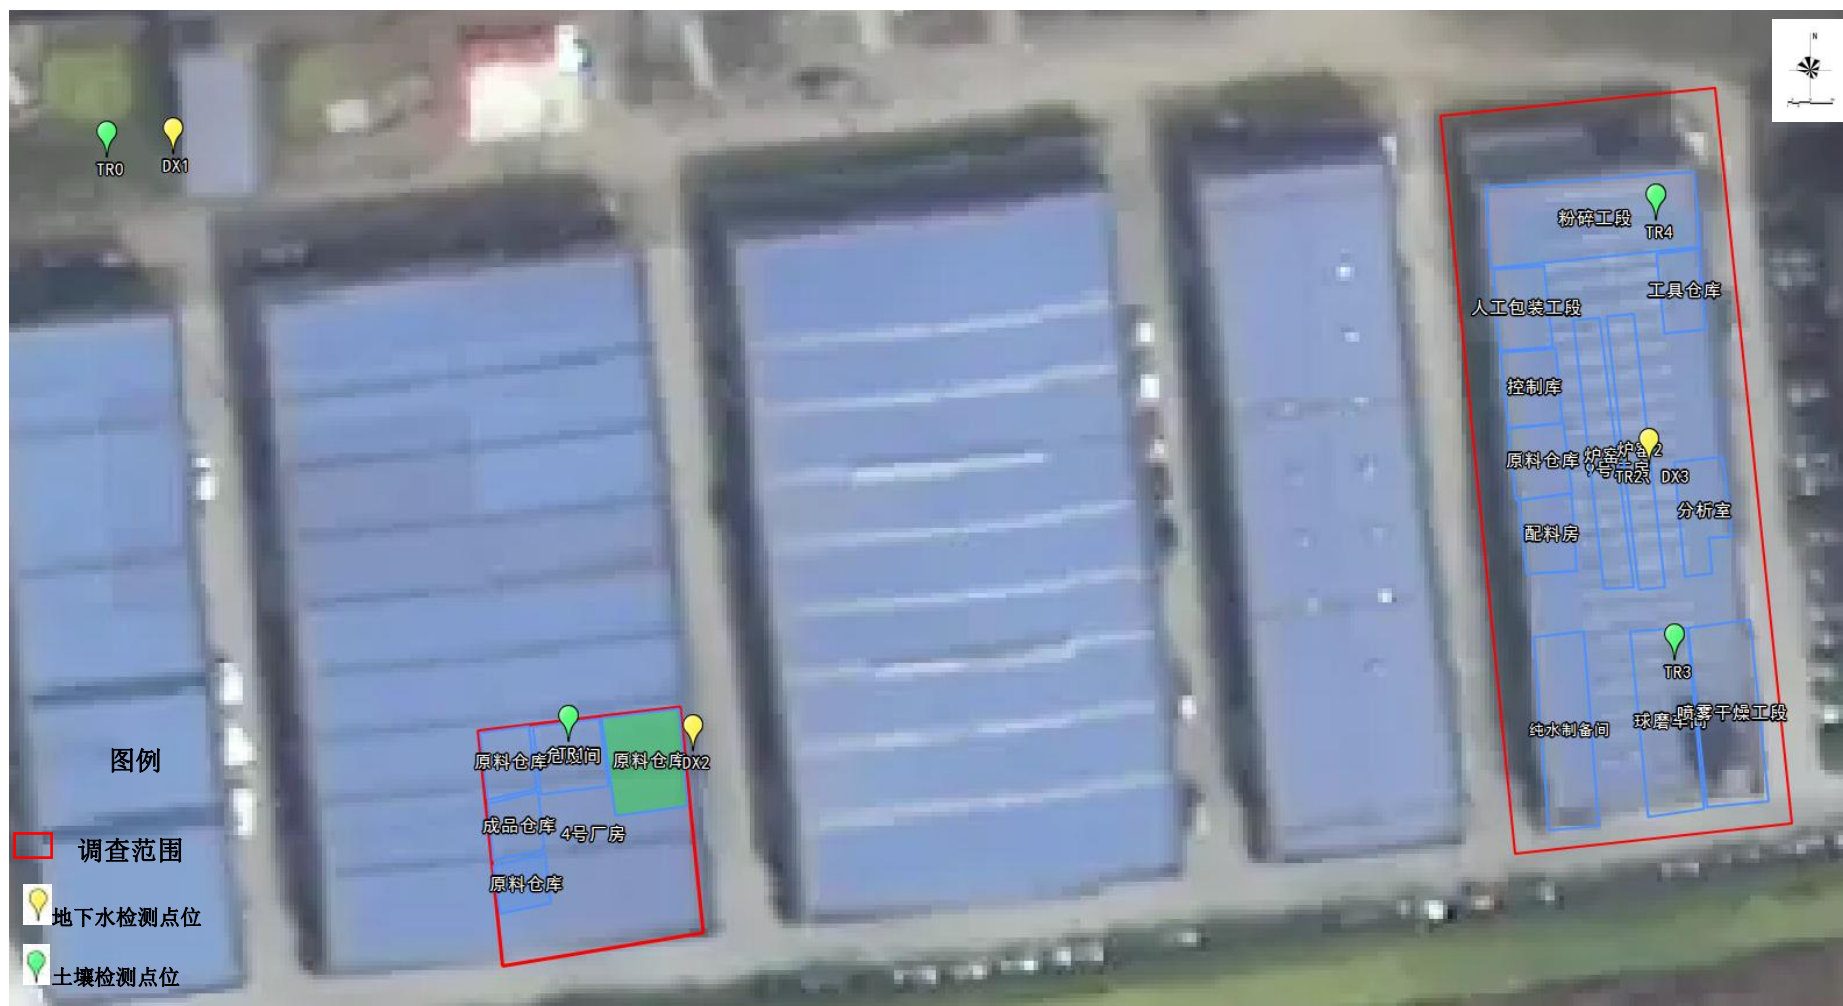
图7-1 土壤和地下水设计点位分布图

点位位置	车间位置	类别	点位	深度 (m)	数量 (个)
9号厂房	炉窑2中部	土壤	TR2	0-0.5、0.5-2.0、2.0-3.0	3
	球磨车间北侧	土壤	TR3	0-0.5、0.5-2.0、2.0-3.0	3
	粉碎工段东侧	土壤	TR4	0-0.5、0.5-2.0、2.0-3.0	3
	炉窑2中部	地下水	DX <sub>3</sub>	潜水层（与TR2共用一个点位）	1

点位位置	车间位置	类别	点位	深度 (m)	数量 (个)
4号厂房	危废间中部	土壤	TR1	0-0.5、0.5-2.0、2.0-3.0	3
	4号厂房东侧外绿化带	地下水	DX2	潜水层	1
背景点	4号厂房西北侧	土壤	TR0	潜水层	1
	4号厂房西北侧	地下水	DX1	0-0.5	1
共计		土壤		13	
		地下水		3

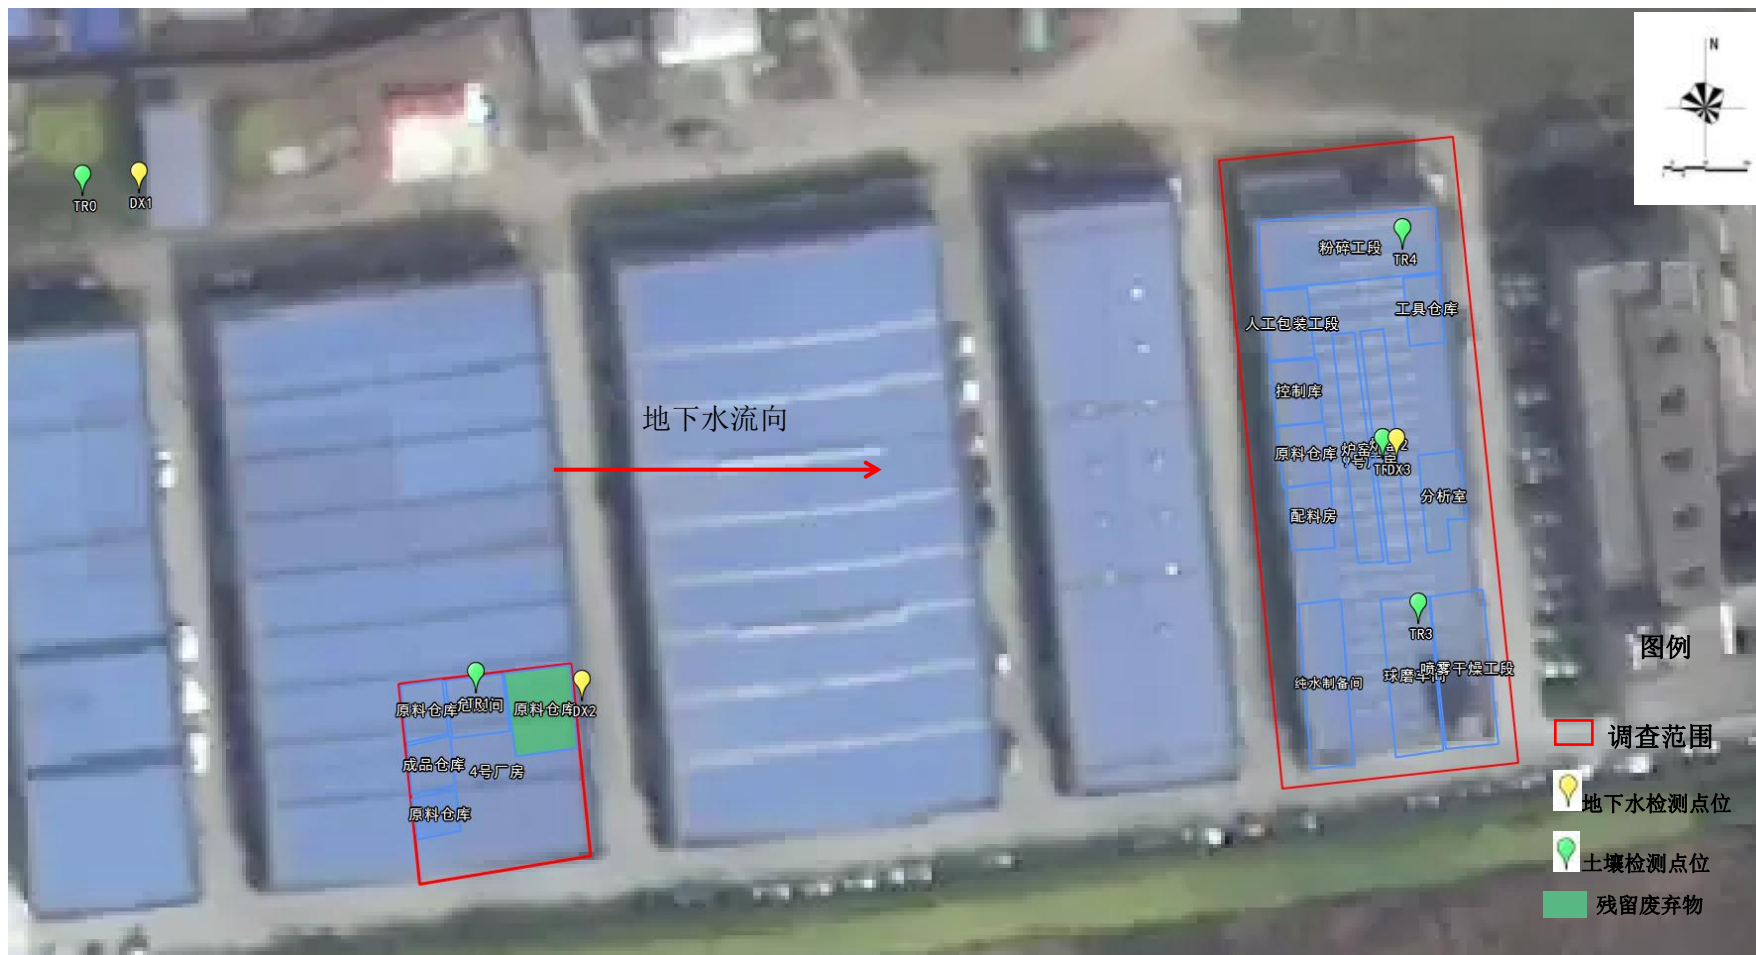
图7-2 现场检测点位分布图

本次土壤检测共布设了5个土壤点位，其中包括1个背景点。共布设了3口地

下水检测点位，其中包括1个背景点。取样位置见图7-2。

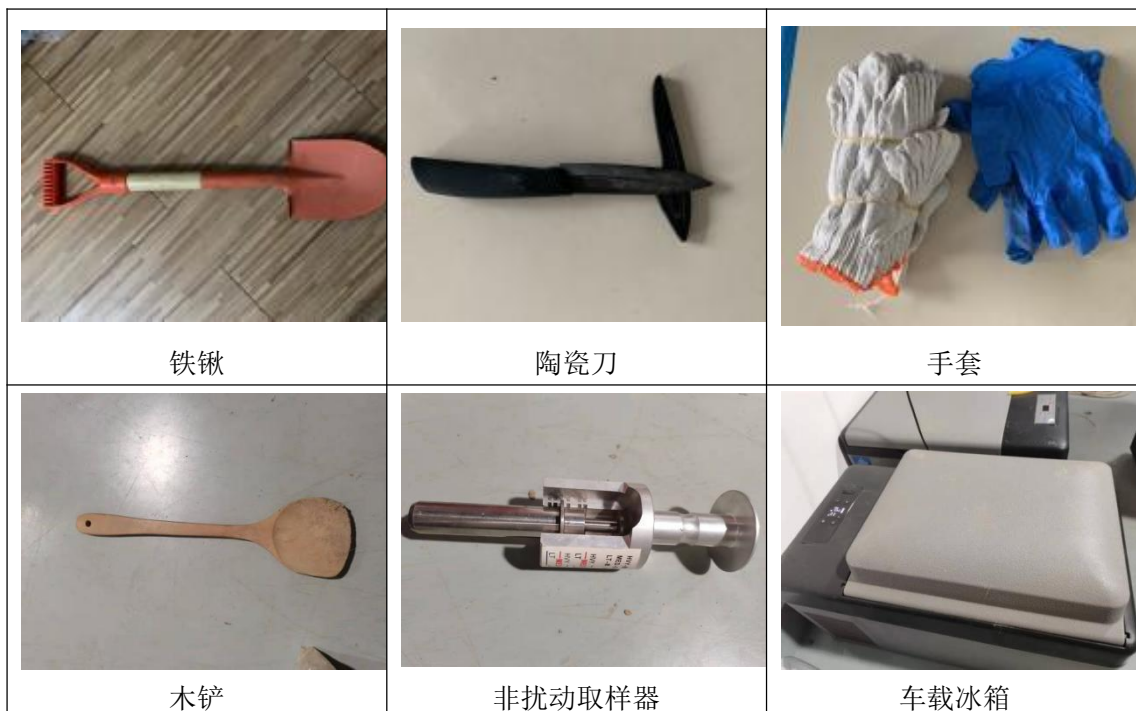
图8-1土壤样品采样工具实物图

土壤样品采样工具实物图见下图 8-1。

500mL广口瓶	恒温箱	自封袋

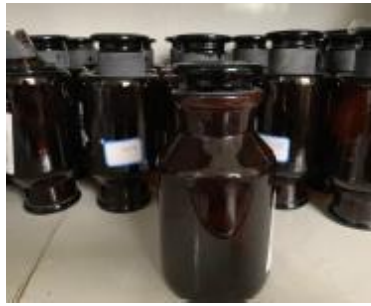
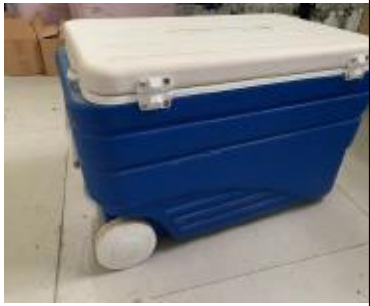
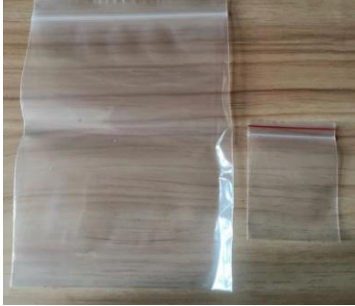
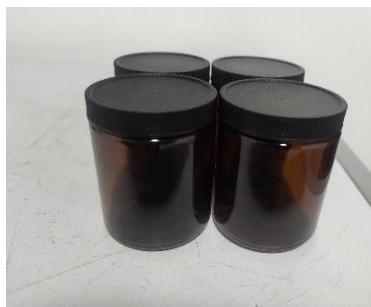
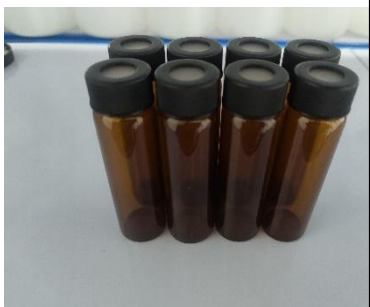
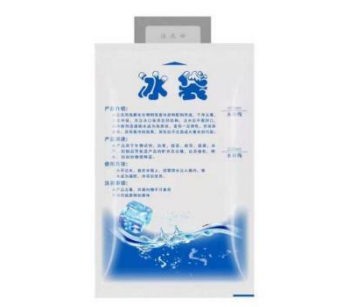
采集 VOCs 样品时用 VOCs 手持管采集非扰动样品，每采完一个样品随时更换一次性 VOCs 专用取样器，装于预先放有 10mL 甲醇溶剂的 40mL 棕色玻璃瓶中，用聚四氟乙烯密封垫瓶盖盖紧，再用聚四氟乙烯膜密封。采集 SVOCs 样品时采集原状土壤样品，装于 250mL 广口玻璃瓶中，盖好瓶盖并用密封带密封瓶口，取样之前在不锈钢铲和木铲之外套一次性塑封袋，取完一个点位样品后随时更换塑封袋，以保证取样器清洁，土壤样品不会相互污染。

半挥发性有机物采样瓶	挥发性有机物采样瓶	冰袋

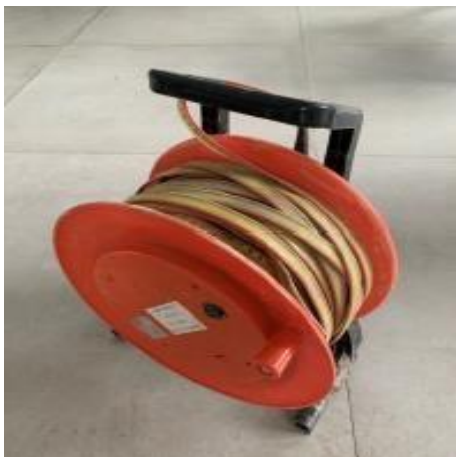
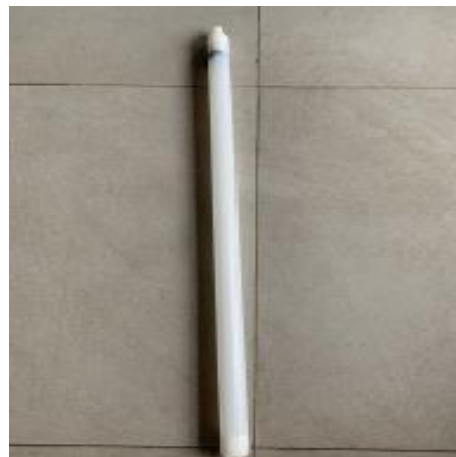
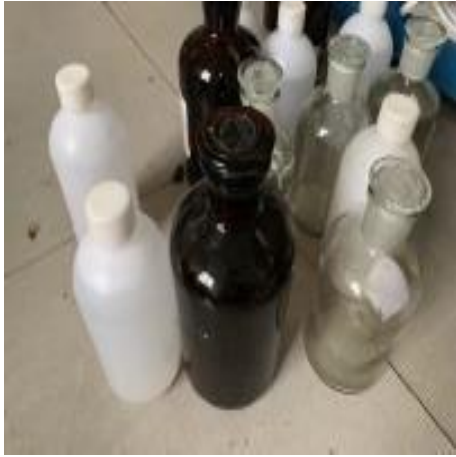
图8-3地下水样品采样工具实物图

(6) 样品封装好后，贴上样品标签，包含样品编码、采样日期和分析项目等信息；地下水采集完成后，样品瓶应用泡沫塑料袋包裹，并立即放入现场装有冷冻蓝冰的样品箱内保存。
